## AVANT PROJET

# OUVRAGES EXTERIEURS

# Résidence « JEANNE D'ARC »

7-25 Avenue Jeanne d'Arc

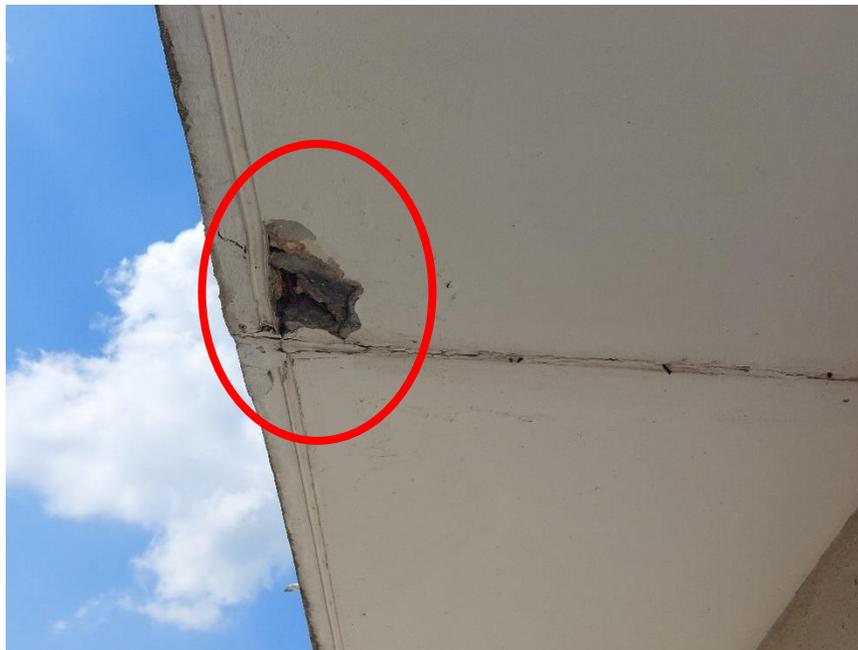
Actuellement les poussées de fers sont peu nombreuses sur les façades, mais présentes en sous-face des balcons et nez de dalle. Une protection adaptée des ouvrages les plus exposés permettrait donc de pérenniser à long terme l'ouvrage. Nous rappellerons que l'acidification des bétons (phénomène de carbonatation) **est irréversible**, et nécessite des travaux de maçonneries coûteux.

*Poussée de fers sur la sous-face de balcon*

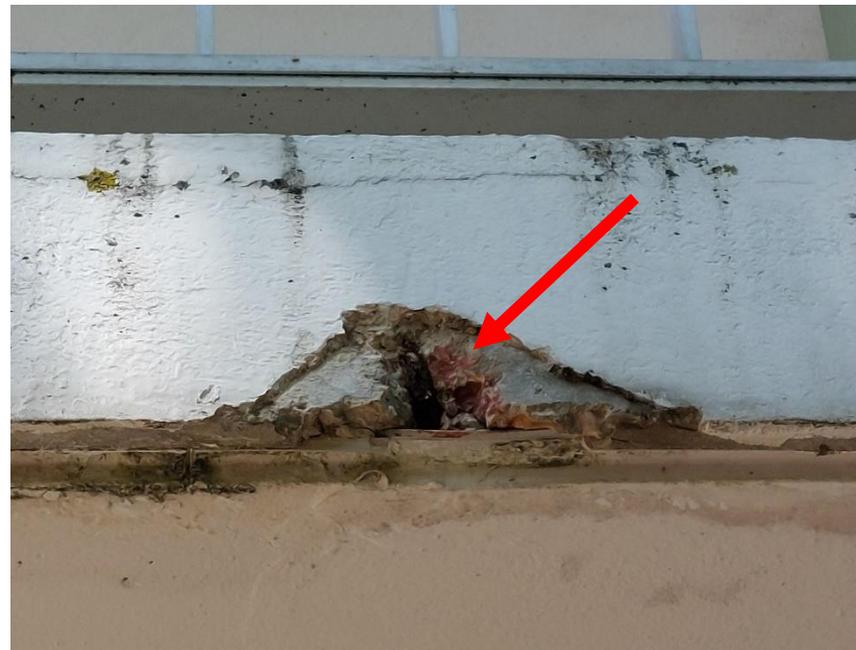
*Poussée de fers sur nez de dalle*

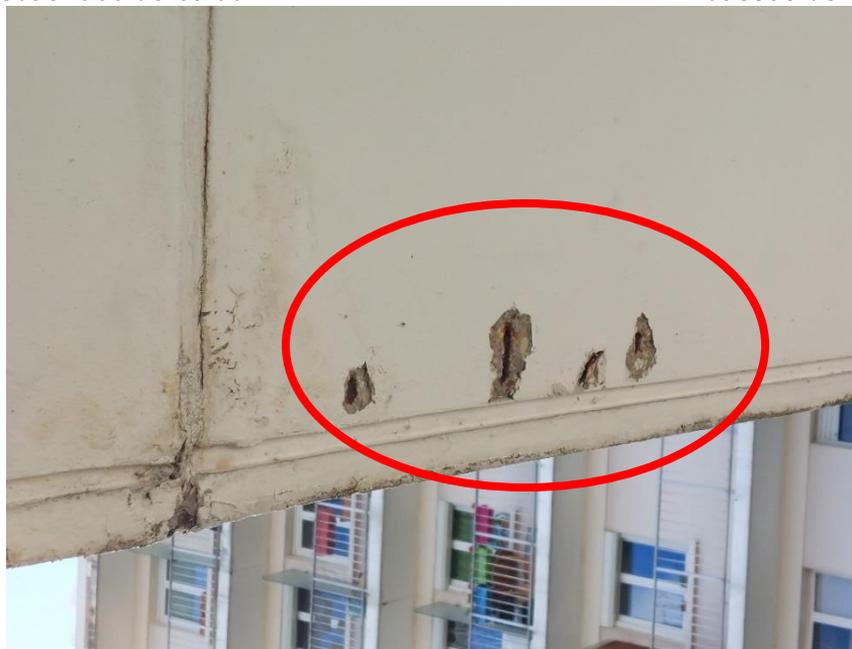
*Fers d'armature visibles en sous-face de balcon*

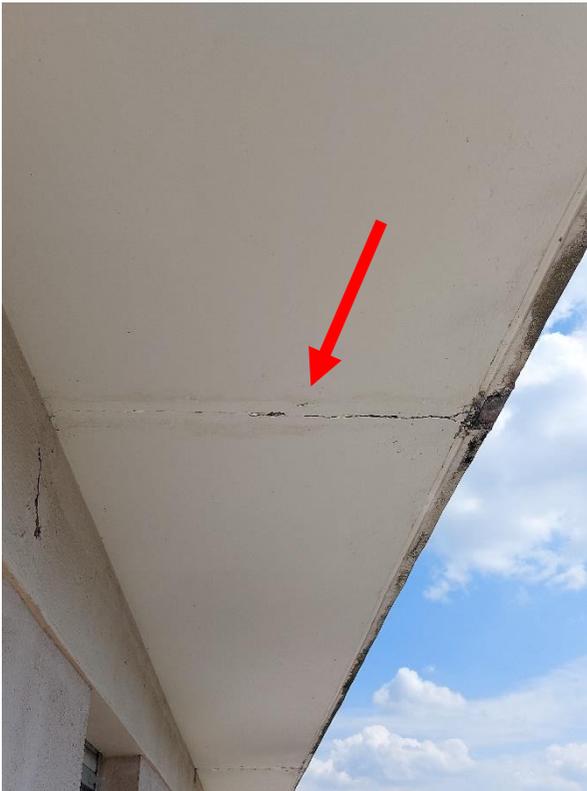
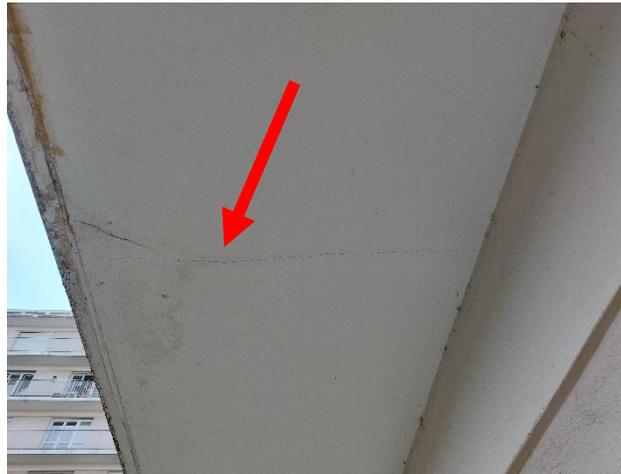
*Les joints de fractionnement défailants provoquent la dégradation de la sous-face des balcons*

*L'ensemble des nez de balcon sera protégé par des profils goutte d'eau en aluminium*

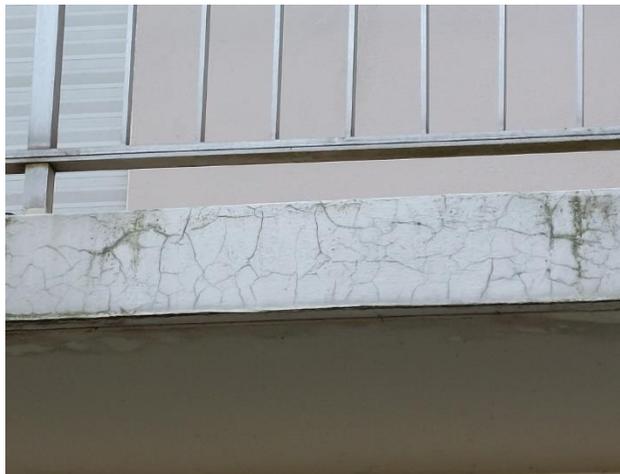
*Faiençage du nez de dalle*

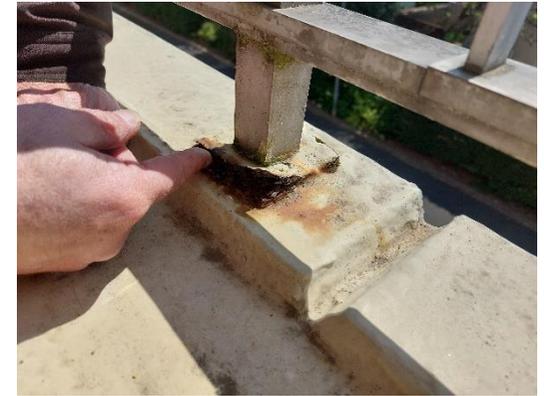
Nous constatons que les évacuations des balcons sont réalisées par des barbacanes dont le diamètre est insuffisant.

La faiblesse du diamètre limite la bonne évacuation des eaux par une obstruction partielle de l'entrée de la barbacane. Cette rétention favorise alors les infiltrations sous le revêtement existant, et parfois entre le béton et la barbacane elle-même.

*Les balcons qui ont fait l'objet d'une réparation, présentent des rigoles supplémentaires, qui ne sont pas efficaces.*

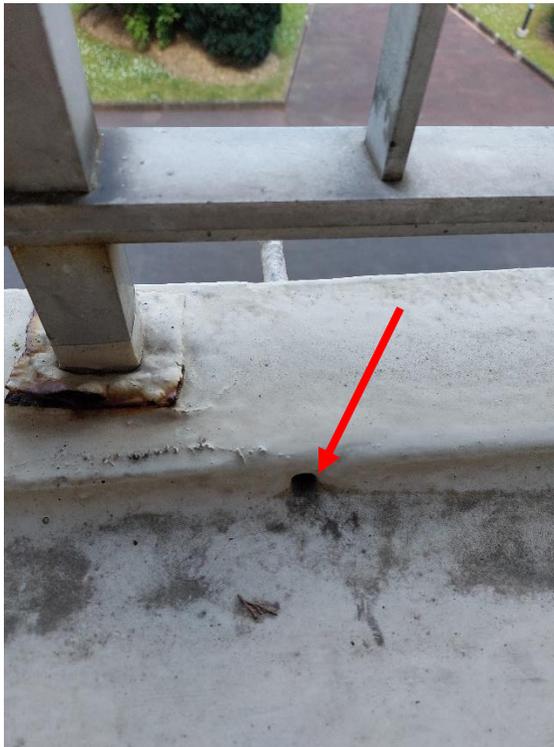
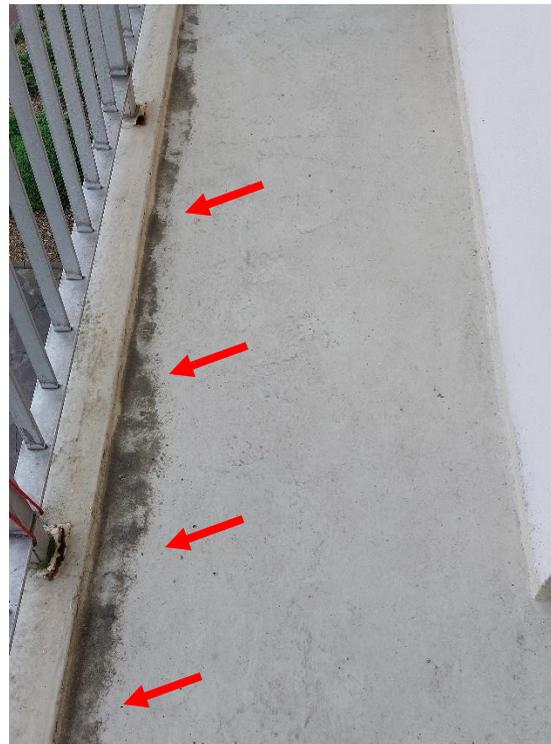
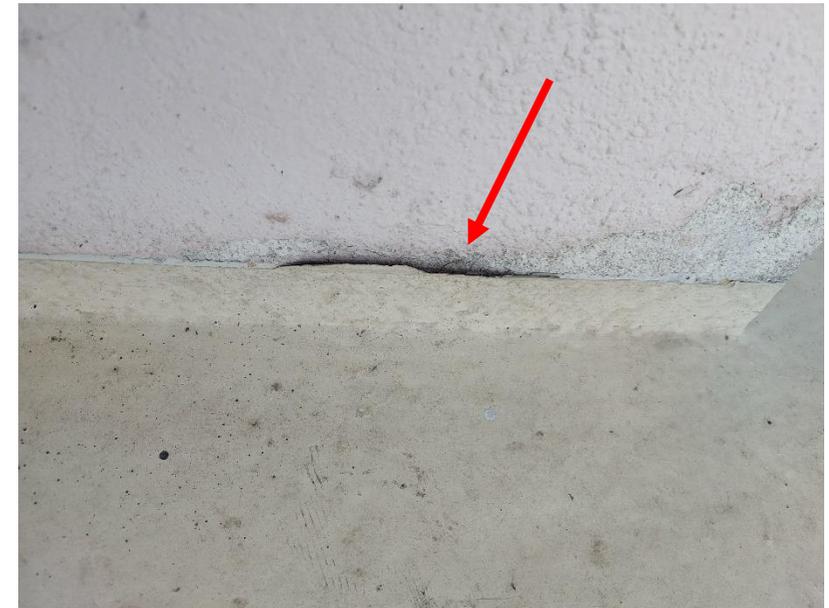
La surface des balcons est dégradée, nous observons des fissures, l'écaillage des anciennes peintures de sol, la présence de mousse et végétaux, etc...

*La peinture de sol a été remontée en façade sur le revêtement, ceci cause son décollement et des possibles infiltrations.*

*Le faible diamètre des barbacanes cause la stagnation d'eau pluviale sur la surface des balcons et donc la dégradation de ceux-ci.*

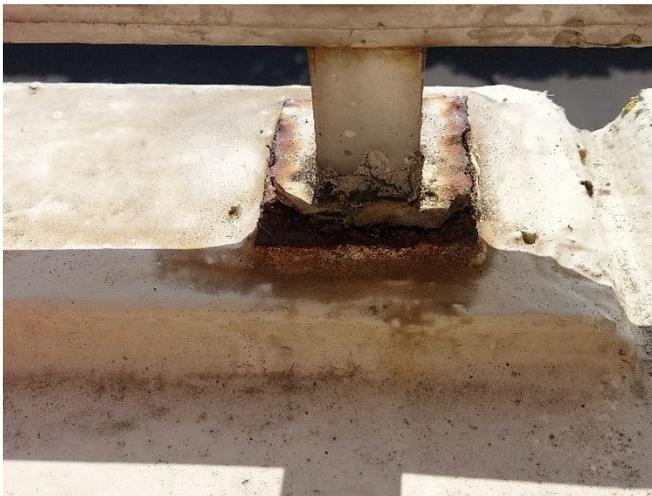
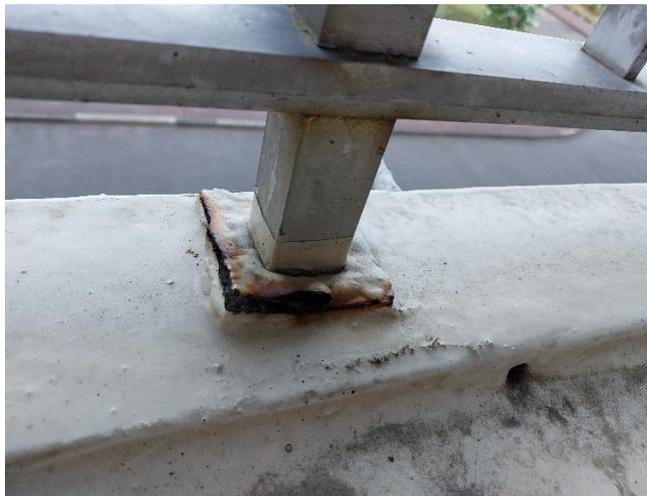
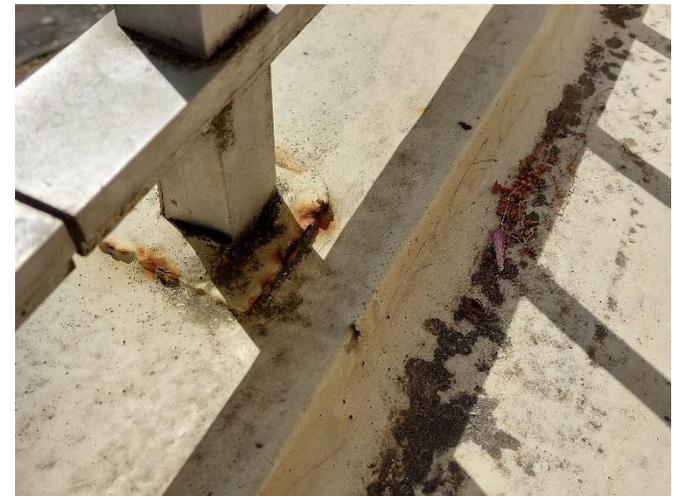
Comme pour les assemblages entre pièces, l'ancrage des éléments de ferronnerie dans la maçonnerie est essentiel pour assurer la sécurité des personnes. Les scellements traditionnels au mortier comme les fixations par chevilles doivent être inspectés pour vérifier leur solidité. Il n'est pas rare de constater une destruction des scellements par suite du gonflement de la pièce métallique attaquée par la corrosion.

*Exemples de corrosion de la platine de fixation des garde-corps par feuilletage*

Les garde-corps de la résidence sont constitués par une rambarde en aluminium. Les montants de celle-ci sont installés sur des pieds en acier, scellés dans la maçonnerie. La rambarde comporte quelque défaillance, les pieds en acier présentent des dégradations très importantes (CORROSION)

- Dépose des garde-corps existants
- Piochage du béton 2 à 3 cm de profondeur pour extraction des éléments en acier
- Démolition de l'acrotère et vérification des pentes afin de favoriser l'écoulement des eaux
- Installation des nouveaux pieds des garde-corps en aluminium avec pieds déportés

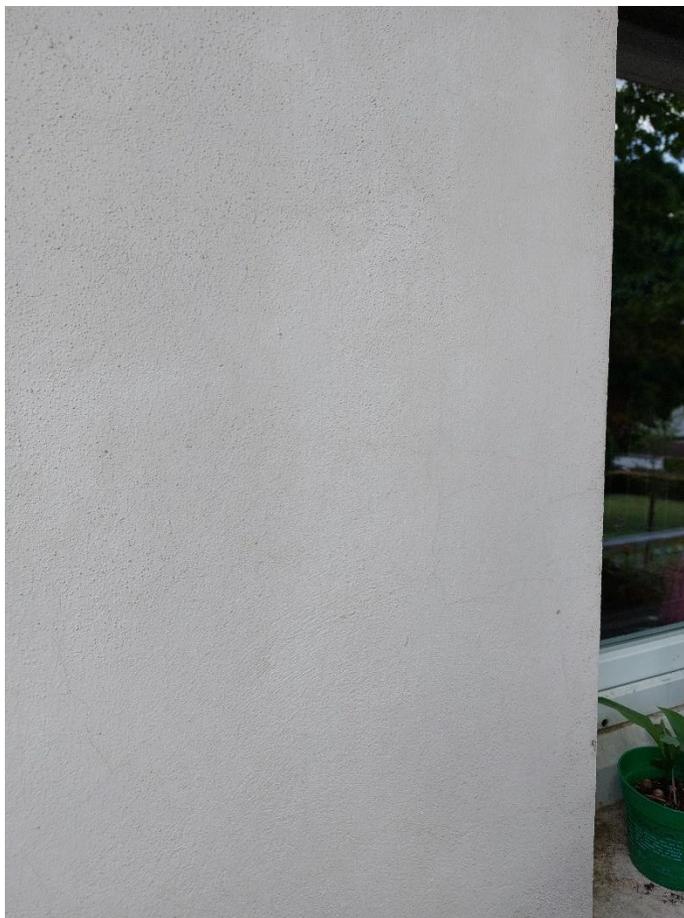
Le support des façades est composé par un **RPE** revêtement plastique épais (soubassements, pignons et angles) et une **peinture pliolute** (façades). Les deux types de revêtement présentent sur la partie courantes des fissurations et des salissures.

Revêtement de type RPE fissuré

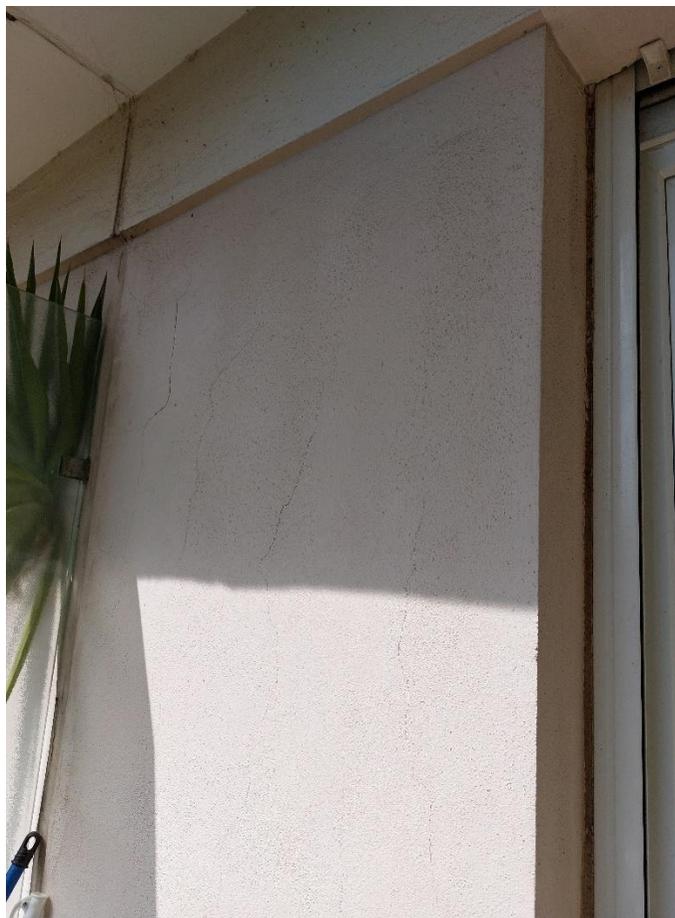
Faïençage de la PEINTURE PLIOLITE
