## AVANT PROJET

# OUVRAGES EXTERIEURS

# Résidence « JEANNE D'ARC »

7-25 Avenue Jeanne d'Arc

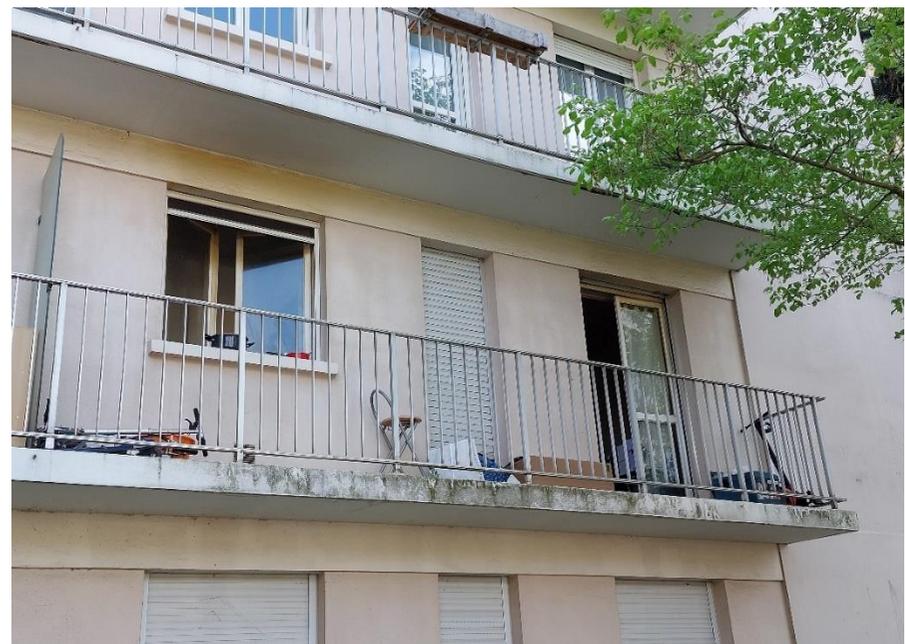
## Sol et évacuation des balcons

Nous constatons que les évacuations des balcons sont réalisées par des barbacanes dont le diamètre est insuffisant.

La faiblesse du diamètre limite la bonne évacuation des eaux par une obstruction partielle de l'entrée de la barbacane. Cette rétention favorise alors les infiltrations sous le revêtement existant, et parfois entre le béton et la barbacane elle-même.

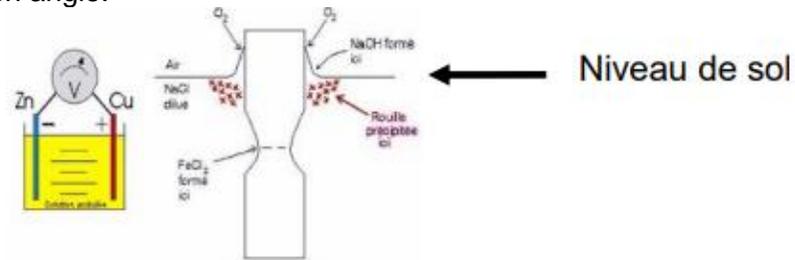
*Exemple de dégradation par phénomène de pile. La zone la plus dégradée est donc, le plus généralement, située sous la surface.*

Comme pour les assemblages entre pièces, l'ancrage des éléments de ferronnerie dans la maçonnerie est essentiel pour assurer la sécurité des personnes. Les scellements traditionnels au mortier comme les fixations par chevilles doivent être inspectés pour vérifier leur solidité. Il n'est pas rare de constater une destruction des scellements par suite du gonflement de la pièce métallique attaquée par la corrosion.

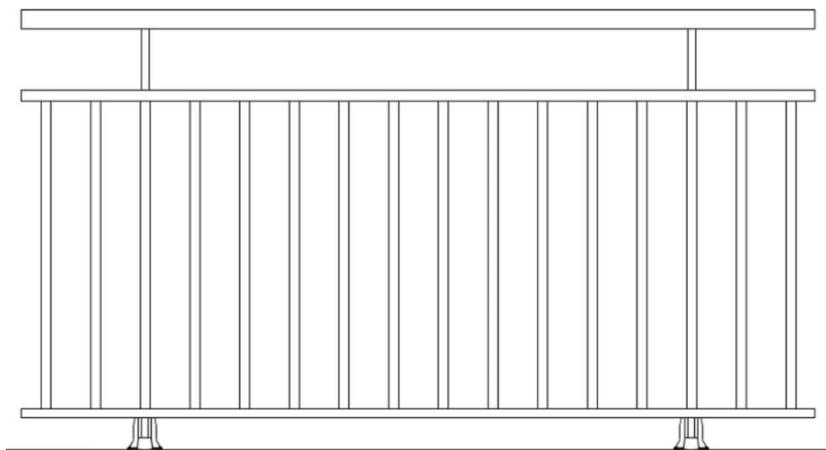
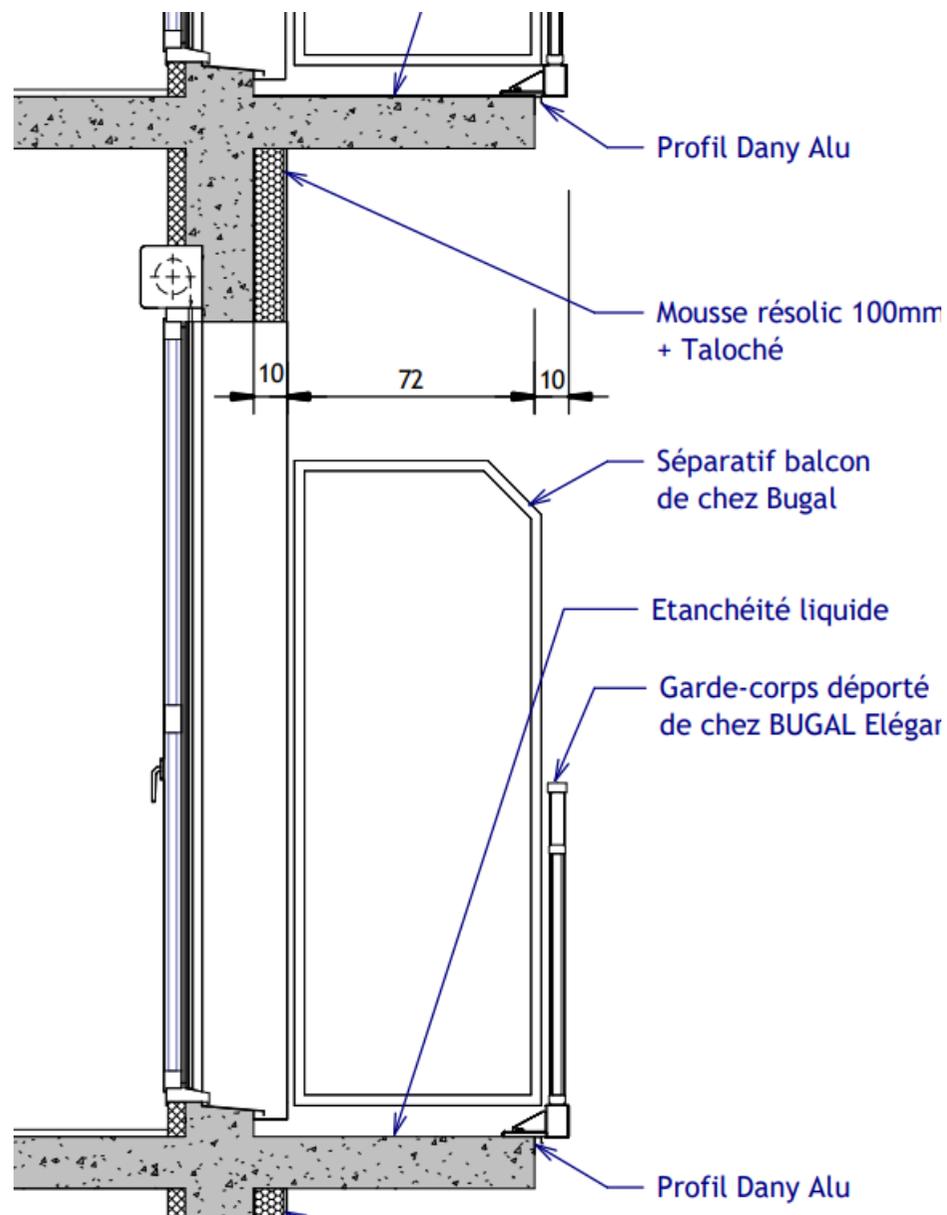
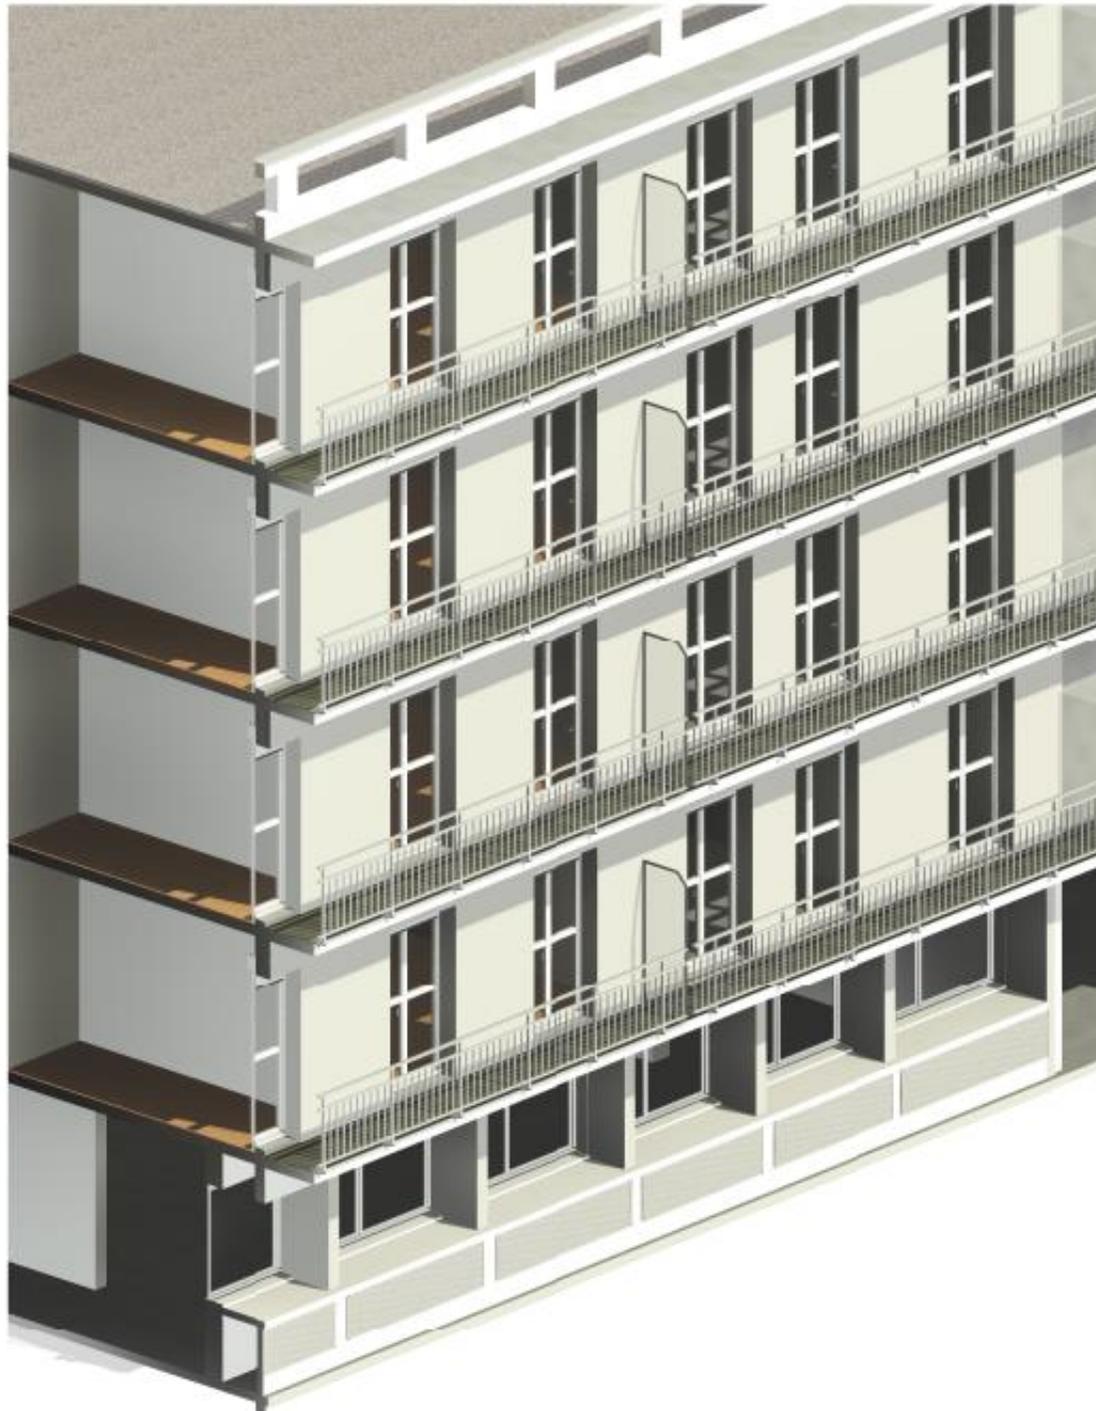
Les garde-corps de la résidence sont constitués par une rambarde en aluminium. Les montants de celle-ci sont installés sur des pieds en acier, scellés dans la maçonnerie. La rambarde comporte quelque défaillance, les pieds en acier présentent des dégradations très importantes (CORROSION)

Pour le traitement des garde-corps des balcons nous proposons :

- Dépose des garde-corps existants
- Piochage du béton 2 à 3 cm de profondeur pour extraction des éléments en acier
- Démolition de l'acrotère et vérification des pentes afin de favoriser l'écoulement des eaux
- Installation des nouveaux pieds des garde-corps en aluminium avec pieds déportés

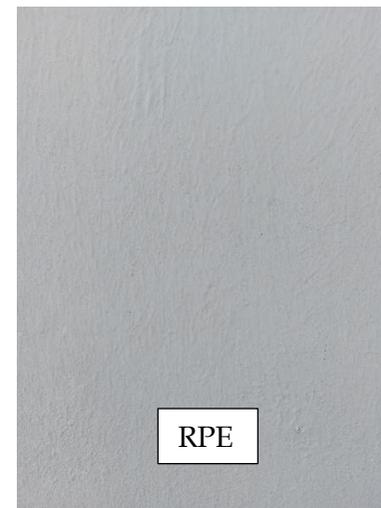
RPE

Le support des façades est composé par un **RPE** revêtement plastique épais (soubassements, pignons et angles) et une **peinture pliolute** (façades). Les deux types de revêtement présentent sur la partie courantes des fissurations et des salissures.
